Universität der Bundeswehr München  
Institut für Wasserwesen  
Professur für Hydromechanik und Wasserbau  
Univ.-Prof. Dr.-Ing. Andreas Malcherek

Bachelorarbeit

„Erfassung und Bewertung der Fischdurchgängigkeit  
an der Mulde“

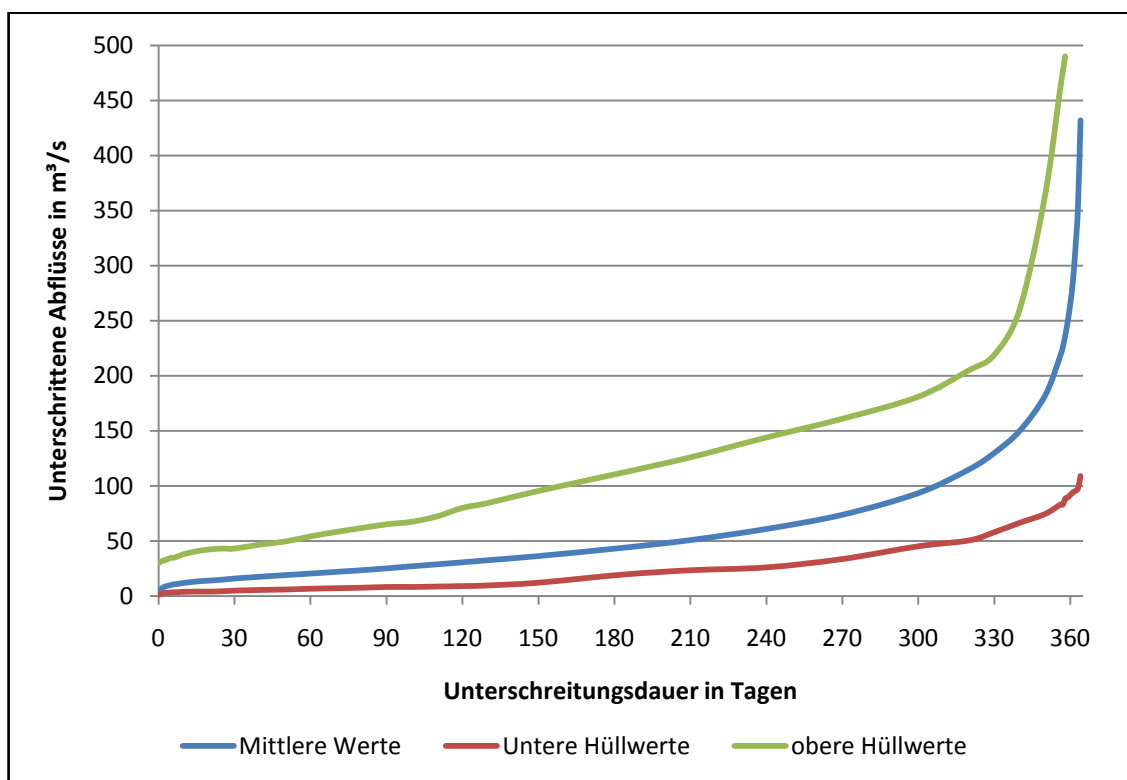
**Grafik 2-1: Dauerganglinie der Vereinigten Mulde**

Die nachstehende Grafik soll überschaubar noch einmal das Abflussverhalten demonstrieren. Die Werte der oberen Hüllkurve wurden auf Grund der Übersichtlichkeit ab einem Abfluss von  $500\text{m}^3/\text{s}$  gekappt. In Wahrheit würde diese bis auf den Wert 1880 ansteigen. Die dargestellten Daten beziehen sich ebenfalls wieder auf den Pegel in Golzern.

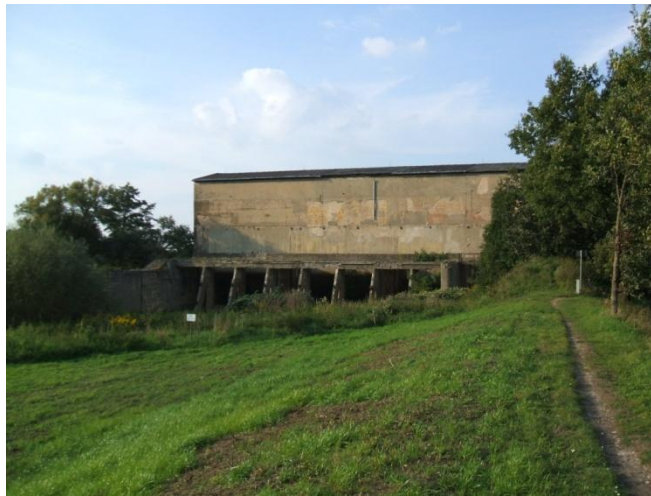
**Abb. 3-1: Altes Wasserkraftwerk bei Canitz**

Die nachstehende Abbildung zeigt dazu das ehemalige Wasserkraftwerk bei Canitz. Hier wurde das Wasser der Mulde am Wehr in Wurzen entnommen und über einen 5,8km langen Kanal schließlich über drei Kaplanturbinen geführt. Die Anlage wurde Mitte der 20iger Jahre erbaut und Anfang der 70iger Jahre stillgelegt. Zu Betriebszeiten soll mit einer Wassermenge von bis zu 50m<sup>3</sup>/s eine Leistung von etwa 1,5-2MW erzeugt worden sein.

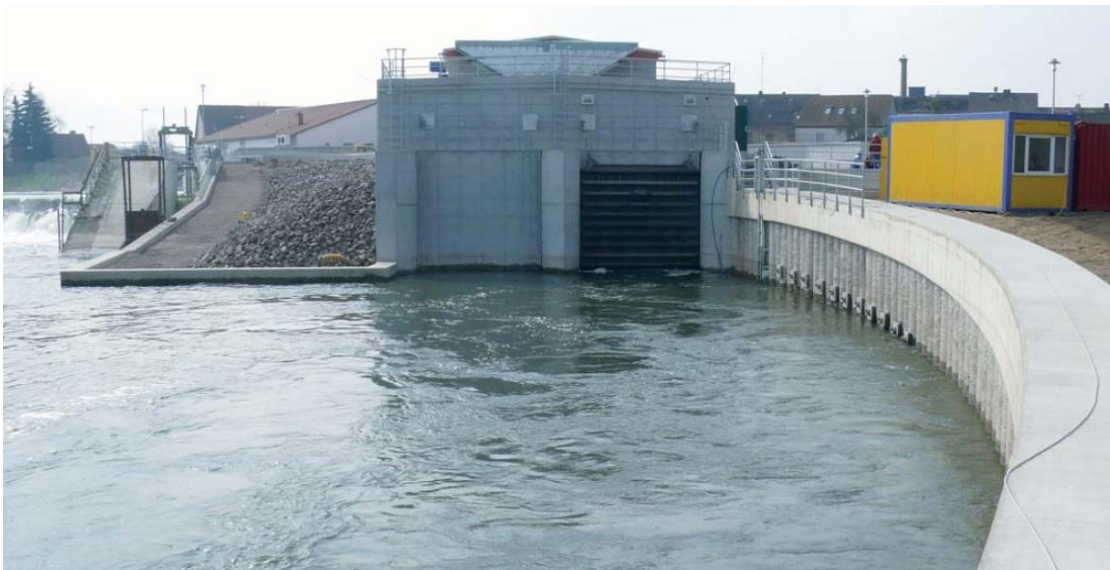
**Abb. 3-2: Wasserkraftwerk der ENERCON in Raguhn (aus Enercon Windblatt)**

Ebenso wurde 2009 durch die Firma Enercon ein hochmodernes Wasserkraftwerk in Raguhn mit einer Leistung von 2,1MW in Betrieb genommen, wobei hier zwei ENERCON S-Rohrturbinen mit je  $25\text{m}^3/\text{s}$  Ausbauwassermenge 9,3Mio.kWh Strom pro Jahr ins Netz einspeisen sollen.<sup>13</sup>

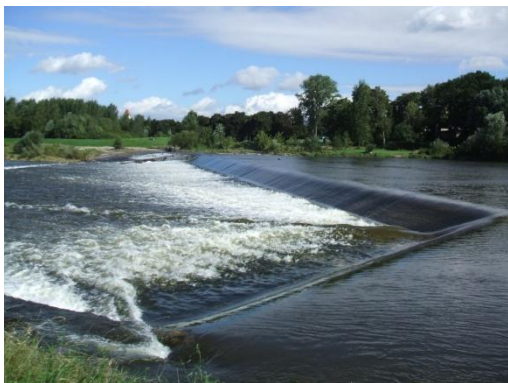
**Abb. 3-6: Muldewehr bei Wurzen (23.08.2010)**

Einen weiteren Aspekt bildeten damals wie heute die Verbauungen für eine Verschlechterung des Lebensraumes im Oberwasser. Da sich hier die Fließgeschwindigkeit stark verringert, kommt es zur Ansammlung von Feinsedimenten in der Flusssohle. Dies bewirkt eine Abdichtung derselben, auch Kolmation genannt, und eine Zerstörung des Interstitial, dem Kieslückensystem, in Flüssen und Bächen. Damit gehen wichtige Rückzugsgebiete für Klein- und Kleinstlebewesen und auch Laichareale für Kieslaicher verloren. Folge ist eine Abnahme der Dichte der Individuen und der biologischen Vielfalt.<sup>27</sup> Ebenso kann es hier im Sommer leicht zu einer unnatürlichen Erhöhung der Wassertemperatur und einem Absinken des Sauerstoffgehaltes kommen. Dies lässt sich anschaulich gut an Kontrollbefischungen ober- und unterhalb von Wehren, hier der Mulde, verdeutlichen. Hierbei wurden im Unterwasser deutlich mehr Fischarten und Biomasse nachgewiesen als im Oberwasser.<sup>28</sup> Die Abbildung 3-6 zeigt hier repräsentativ das Muldewehr in Wurzen als Querbauwerk im Flusssystem.

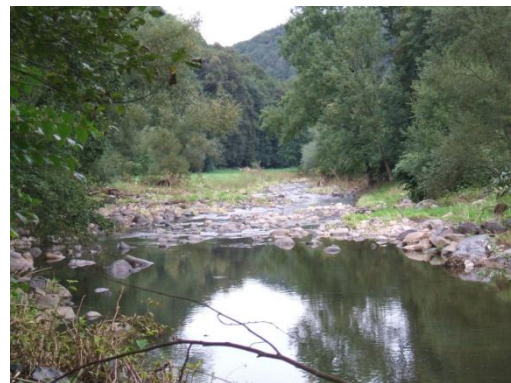
**Abb. 3-5: Restwasserstrecke der Chemnitz bei Stein (25.08.2010)**

Weitere Aspekte betreffen die Trockenlegung von Flussabschnitten durch Ausleitung von Flusswasser in Werkgräben. Dies wird durch die obige Abbildung 3-5 mit dem geringen Verbleib von Mindestwasser im Mutterbett der Chemnitz dargestellt. Damit ist die direkte Bedrohung von Lebensräumen, wenn nicht sogar eine teilweise Zerstörung

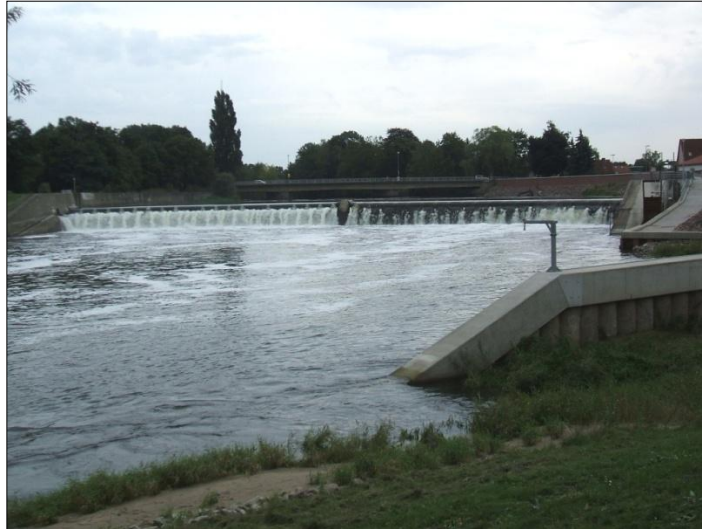
**Abb. 5-2: Wehr in Raguhn, Vereinigte Mulde**

Die Abbildungen auf der folgenden Seite sollen dazu einen Eindruck zu den Wehren an der Vereinigten Mulde vermitteln. Die Aufnahmen entfallen auf den 23. Und 24. August 2010. An diesem Tag wurde am Pegel in Golzern ein Abfluss von knapp über  $80\text{m}^3/\text{s}$  gemessen. Weiterhin wird durch die Abbildungen deutlich, dass eine Wanderung von aquatischen Lebewesen nicht über das Wehr möglich ist. Die Errichtung von Wanderhilfen ist demnach unumgänglich.

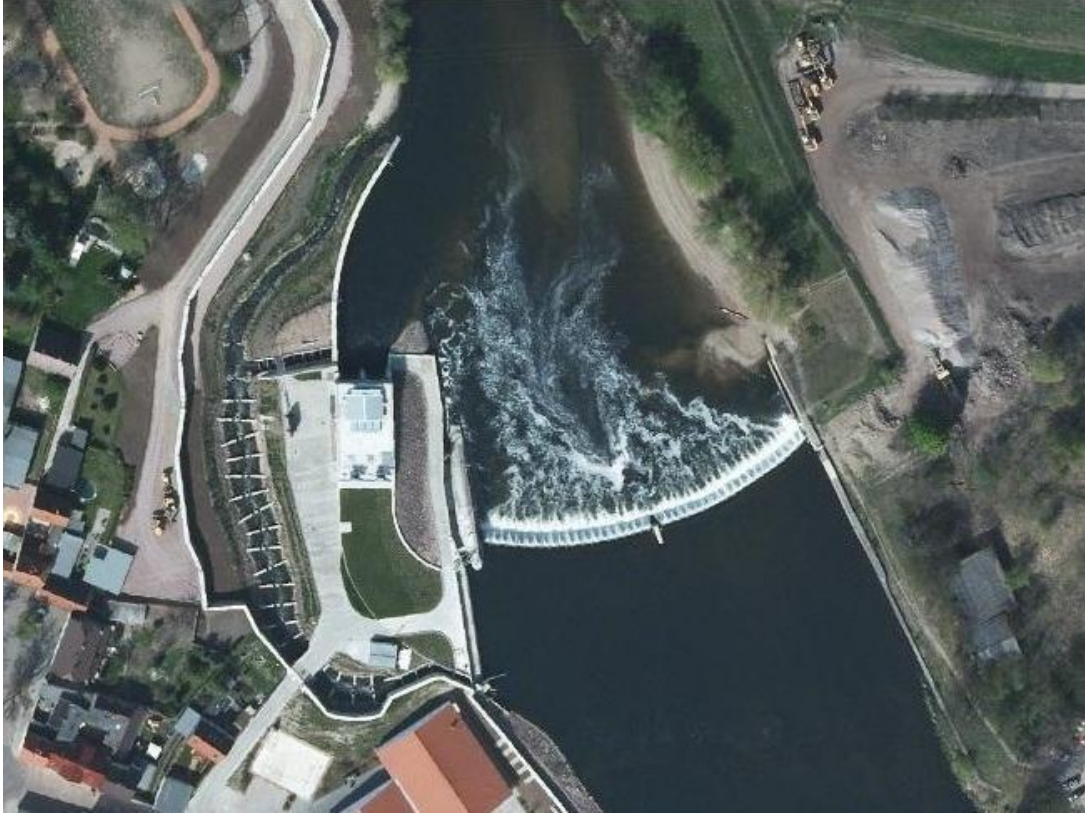
Abb. 6-3: Wehr und Kraftwerk Raguhn (aus „Geoview“)

Fischabstieg erkennbar. Auf Grund der sichtbaren Strömungsfahne des Flusses unterhalb des Wehres und der Sedimentstruktur, lässt sich die Hauptströmung eindeutig der linken Flusshälfte zuordnen.

Insgesamt lässt sich hier eine gute Passierbarkeit des Querbauwerkes feststellen.

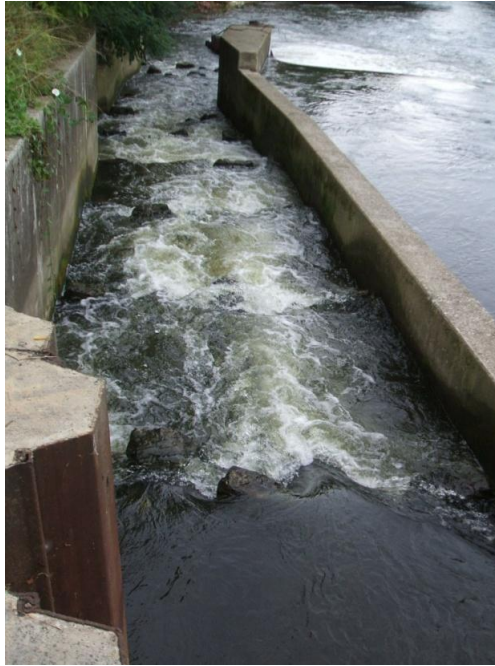
Abb. 6-4: Fischpass in Jessnitz

Die Durchwanderbarkeit des Fließgewässers wird an dieser Stelle letztendlich nur mit der Stufe „C“ bewertet. Die Abbildung 6-4 vom 22.08. zeigt dazu anschaulich den beschriebenen Fischpass.

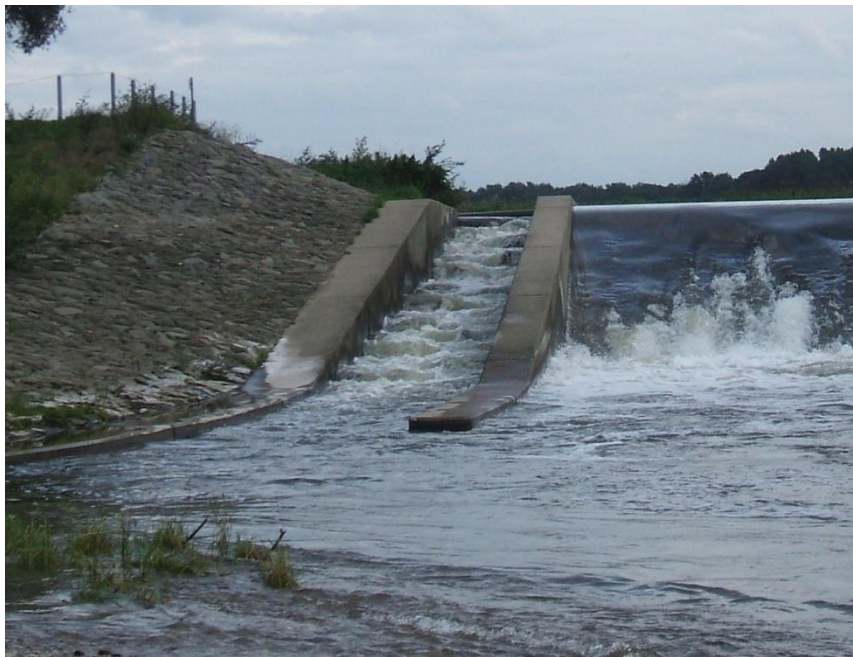
**Abb. 6-5: Fischpass an der Wehranlage Kollau**

Dieses Beispiel zeigt besonders, dass Fischaufstiege mit Mängeln trotzdem passiert werden können, wenn diese auffindbar sind. Der Einstieg befindet sich hier großräumig und parallel zur Strömung unterhalb des turbulenten Unterwasserbereiches des Wehres. Die Anbindung an die Gewässersohle ist ohne Mängel vorhanden.

Anschaulich zeigt die Abbildung 6-5 auf folgender Seite die angesprochenen Mängel. Selbst die hohen Wasserspiegeldifferenzen im oberen Drittel der Anlage sind in der Aufnahme vom 22.08. noch zu erkennen.

Trotz der scheinbar hydraulisch überlasteten Anlage kann hier im Bezug auf das damals angefertigte Gutachten die Stufe „B“ vergeben werden.

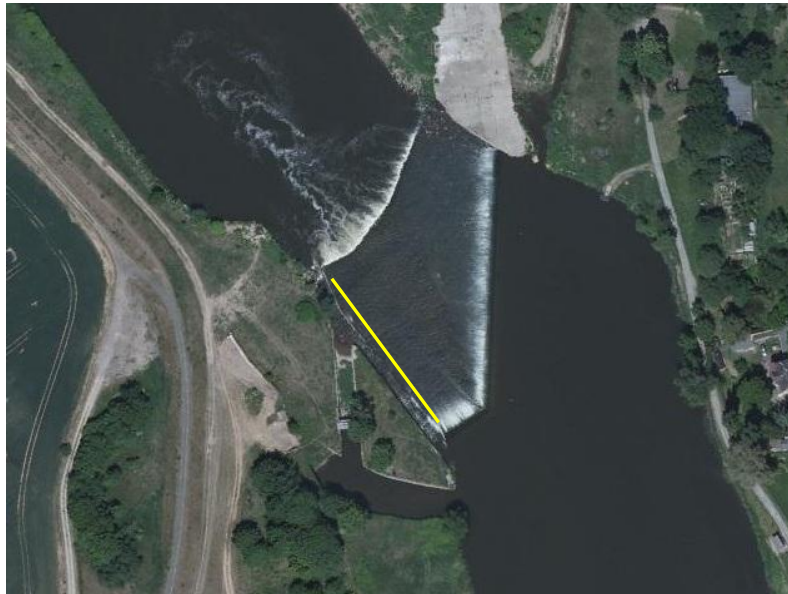
**Abb. 6-6: Der Wehrstandort Wurzen (aus „b@siskarte Sachsen“)**

Das Muldewehr bei Wurzen verfügt am linken Ufer über eine ca. 85m lange Fischrampe. Diese ist in der nachstehenden Abbildung zur Orientierung mit der gelben Markierung gekennzeichnet.

Die vorige Luftaufnahme zeigt ebenfalls deutlich, dass sich die Hauptströmung unterhalb des Wehres auf der linken Flusshälfte befindet. Bedingt ist dies durch die Form des Wehrkörpers. Beim Bau eines Wasserkraftwerkes an diesem Standort, kann die Anlage in Raguhn als Beispiel dienen. Eine nahezu identische Umsetzung des Grundprinzips wird durch die örtlichen Gegebenheiten zugelassen.

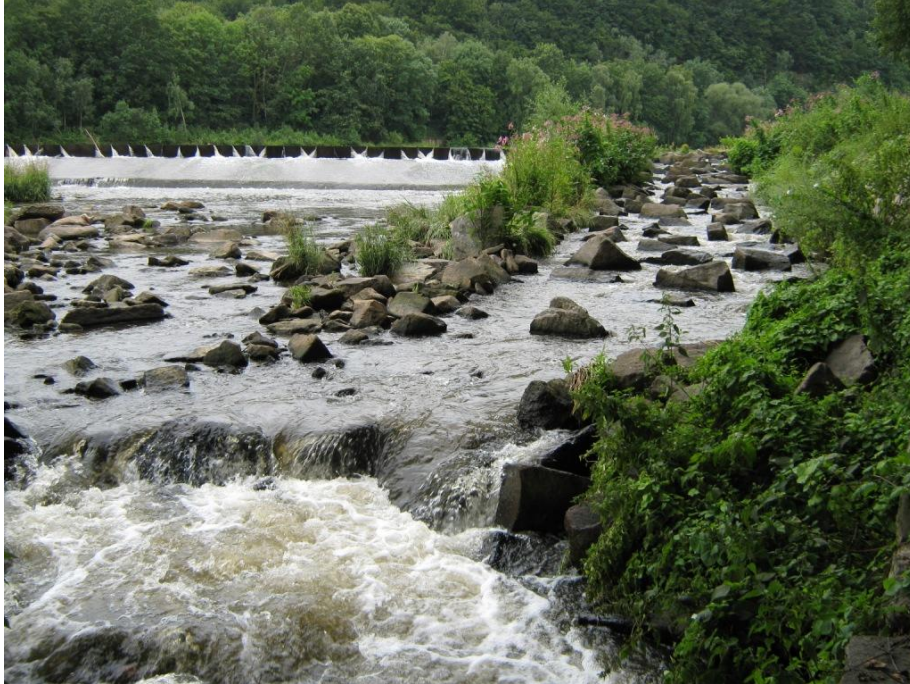
Abb. 6-7: Aufnahme der Fischrampe in Golzern (Kerle, 22.07.2009)

An dieser Fischwanderhilfe ergeben sich ähnliche Probleme wie an der Anlage am Wehr Wurzen. Die Rampe weist keinen erkennbaren Wanderkorridor auf. Die Störsteine in wahllos angeordnet und stehen viel zu dicht. Zwischenräume lassen für Fische keine Bewegungsräume zu. Hinzu kommt, dass der unterste Teil der Rampe weggebrochen ist und ein richtiger Einstiegsbereich fehlt. Dieser Punkt wird besonders in der folgenden Aufnahme sehr gut sichtbar. Es handelt sich dabei um eine Aufnahme der Fischrampe und des Einstiegsbereiches vom 22.07.2009, die freundlicherweise von Herrn Kerle zur Verfügung gestellt wurde.

Eine Beprobung der Wanderhilfe und der Nachweis der Funktionalität der Anlage sind nicht bekannt.

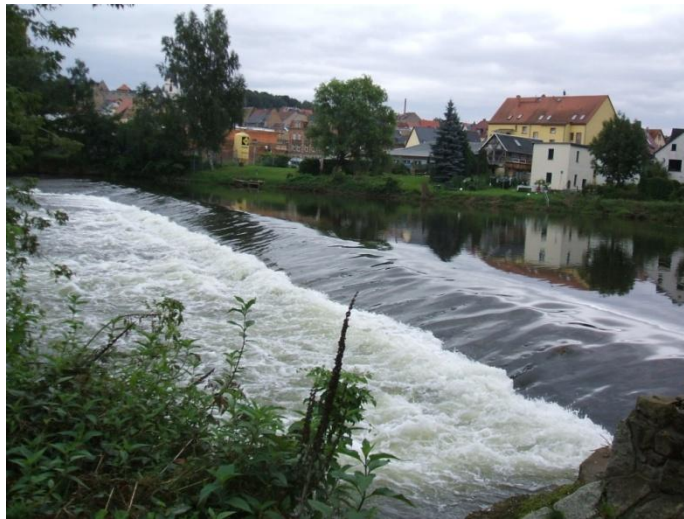
Abb. 6-10: Wehr Schlohbachmühle in Colditz

Die Abbildung 6-10 mit Aufnahmedatum vom 25.08. zeigt gut, dass das Querbauwerk nur für schwimmstarke bzw. sprungfähige Arten überwindbar ist.

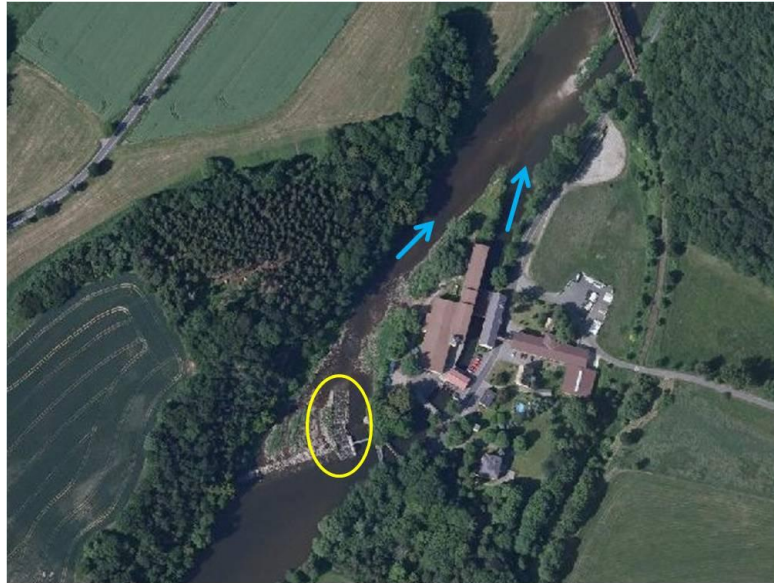
Abb. 6-11: Wehr und Wasserkraftanlage in Lastau (aus „b@siskarte Sachsen)

Das Hauptproblem ist auch hier wieder die Auffindbarkeit des Einstieges in den Fischpass. Dieser ist von der Lage her nicht direkt uferseitig eingebunden. Aufsteigende Individuen können bei Abfluss über das Wehr am parallel ausgerichteten Einstiegsbereich vorbei schwimmen. Die Gefahr des Sackgasseneffektes ist vorhanden. Auch besitzt hier das Kraftwerk selbst keinen eigenen Fischeaufstieg. Dies zeigt wieder die nachstehende Abbildung.

Eine weitere Errichtung eines Aufstieges an dieser Stelle ist auch wegen der örtlichen Bebauung nicht möglich. Am Zusammenschluss von Unterwassergraben und Mutterbett ist der Wasserstrom aus dem Kraftwerk klar dominierend. Aufsteigenden Fischen ist eine aufwärts gerichtete Wanderung im Unterwassergraben nicht möglich.

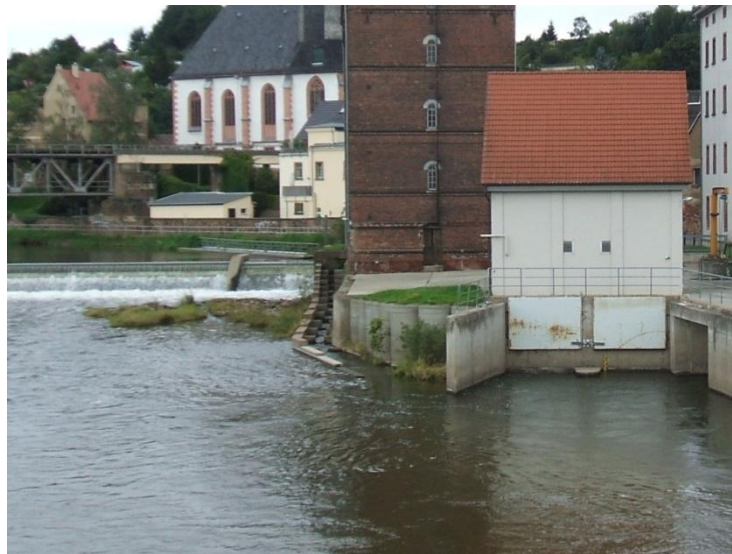
Abb. 6-12: Fischpass zwischen Wehr und WKA in Rochlitz

Das Eindringen von Fischen in die Wasserturbinen soll hier ebenfalls über einen vertikalen Feinrechen verhindert werden. Eine Fischabstiegsanlage war auch hier nicht zu erkennen. Die nachstehende Abbildung verdeutlicht die Lage und Position des Beckenpasses.

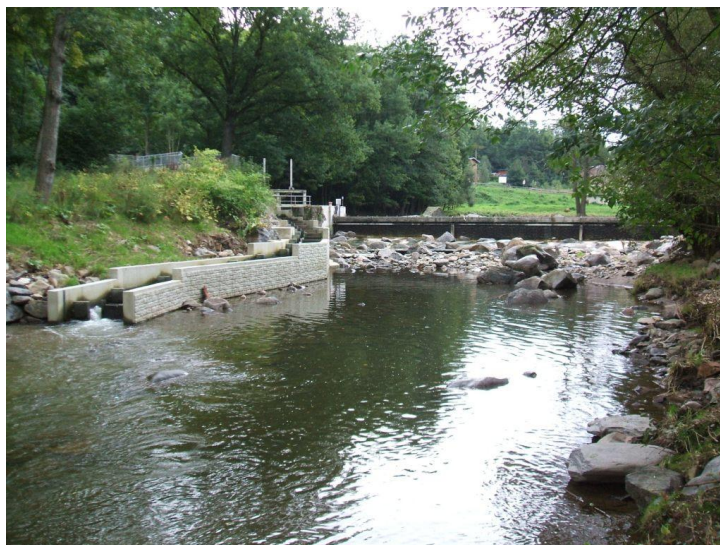
Abb. 6-13: Stauwehr und Fischpass der WKA Stein

Der Fischpass am Stauwehr, mit der Restwasserabgabe in das Mutterbett der Chemnitz über den Beckenpass, wird in der folgenden Aufnahme vom 25.08. gut sichtbar.

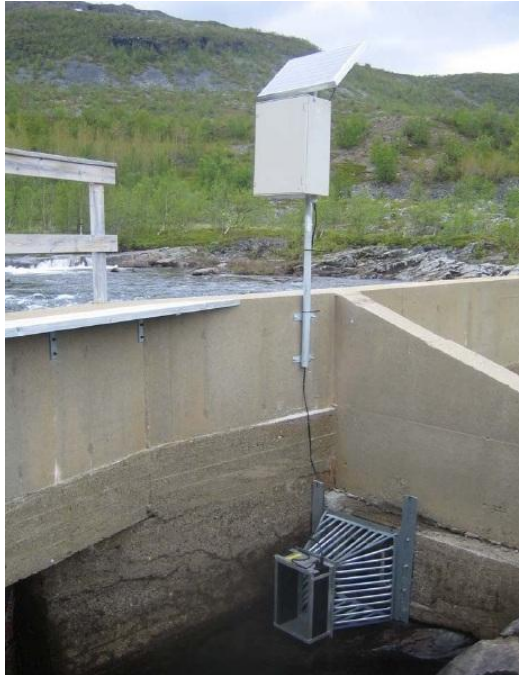
**Abb. 8-4: VAKI "Riverwatch Fish Counter" mit Scan- und Kontrolleinheit (aus „www.vaki.is“)**

ebenfalls möglich.<sup>64</sup> Eine gute Darstellung des Systems zeigt die Abbildung 8-4 von der Homepage des Herstellers.

Dadurch lassen sich weitere Erkenntnisse zum Aufstiegsverhalten gewinnen und die Notwendigkeit weiterer Durchgängigkeitsmaßnahmen beurteilen. Der Einsatz dieser Anlagen ist besonders zur Zeit der Laichwanderung im Frühjahr sinnvoll.
