Status der Durchgängigkeit der vereinigten Mulde von Dessau bis Grimma

Wanderhindernisse der vereinigten Mulde

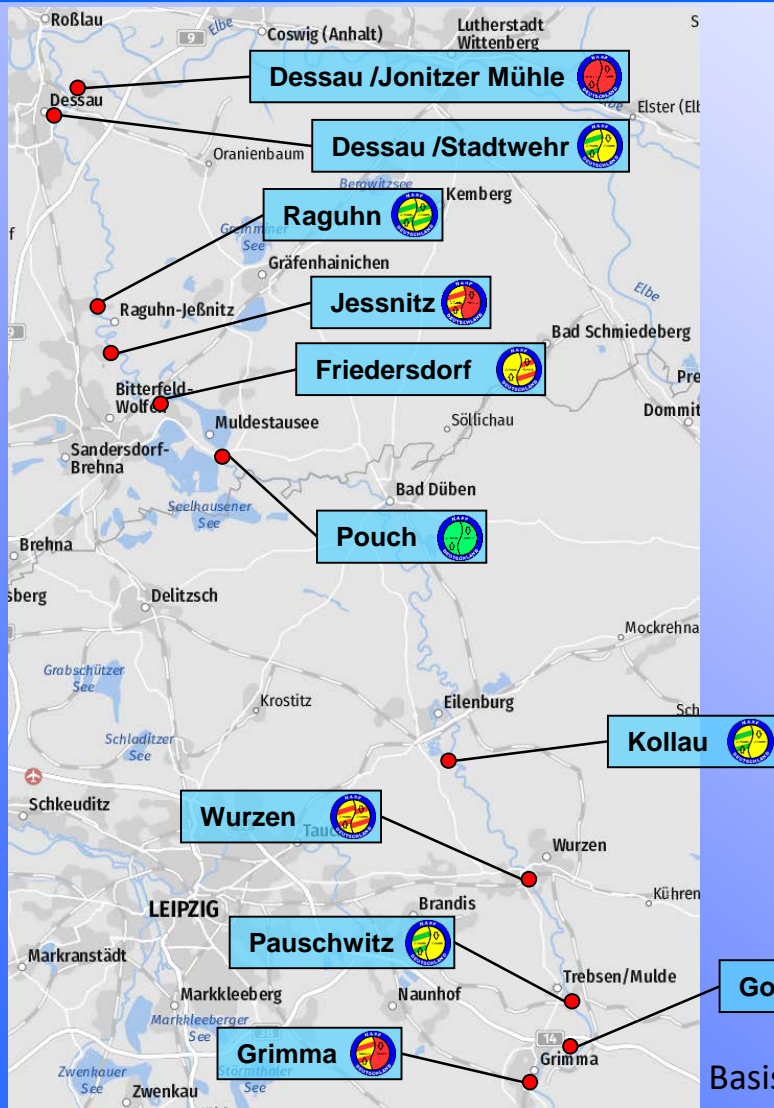
Wanderung abwärts :

- grün = ohne Einschränkung
- gelb = Schäden zu befürchten
- gelb/grün = wahrscheinlich sind eher geringe Schäden zu befürchten
- gelb/rot = erhebliche Schäden zu befürchten und wahrscheinlich
- rot = erhebliche Schäden sind sicher

Wanderung aufwärts :

- grün = ohne Einschränkung
- gelb = eingeschränkt
- gelb/rot = erhebliche Behinderungen zu befürchten und wahrscheinlich
- gelb/grün = wahrscheinlich eher geringe Einschränkung
- rot = keine geeignete Fischwanderhilfe vorhanden

Die Schraffur ist eine weitere Differenzierung, die eine Aussage über die qualitative Tendenz der Fischwandereinrichtung anzeigen soll.

Die Einschätzung „gelb“ kann auch erfolgen wenn eine Fischwanderhilfe vorhanden ist deren Effektivität aber nicht quantitativ nach gewiesen wurde sondern nur qualitativ. Dies kann besonders für diadrome Wanderfische der limitierende Faktor für den Arterhalt sein weil es unter Umständen auf jedes Individuum ankommt .
